Nr. 17

UITSPRAAK van de Raad voor de Scheepvaart inzake de scheepsramp op 6 april 2005 waarbij, tijdens viswerkzaamheden op de Noordzee, een in het net geraakte bom aan boord van de "Maarten Jacob" OD 1 explodeerde waarbij drie bemanningsleden zijn omgekomen.

Een commissie uit de Raad voor de Scheepvaart, als bedoeld in artikel 29, derde lid, van de Schepenwet, besliste op 2 februari 2006 dat de Raad een onderzoek zou instellen naar de oorzaak van deze scheepsramp.

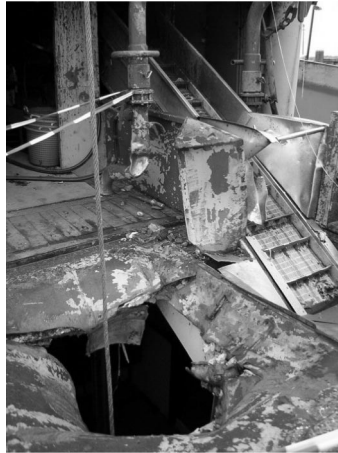
De stortbak aan bakboord

De bom is op de bodem van de stortbak gedeflageerd. Dit kon worden vastgesteld omdat het deksel op de transportband is teruggevonden. Dit was ook te zien aan de teruggevonden scherven. De Koninklijke Marine heeft buiten de officiële munitiestortplaatsen geen verbod uitgevaardigd om te vissen. De vissers vissen vaak op de rand van de munitiestortplaatsen. De gevangen munitie wordt later weer overboord gezet. Indien dit wordt gemeld komt de mijnenjager en ruimt het op. De kans op het exploderen van een bom ligt rond de 20%. Door het ouder worden verroest de beveiliging en kan de bom door het rollen in de kor geactiveerd worden. Wordt de bom daarna overboord gegooid dan staat hij op scherp. De bom wordt tijdens de val vanuit het vliegtuig bewapend door een propellertje dat aan de neus vastzit en gaat draaien door de windstroom. Een scheurdraad is een laatste beveiliging. Deze scheurt als de bom op zijn neus neervalt. De conditie van de ontsteker is meestal nog perfect. Het gebruikte materiaal bij Engelse bommen is brons. Onder het zand is de bom goed geconserveerd. Als het kapje eraf is en de bom wordt opgevist dan staat hij veelal op scherp. Meestal zit het kapje er nog op. Naar mate de tijd voortschrijdt

De eerste indruk, gezien de materiele schade, was dat men met een klein projectiel te maken had. Uit de gevonden scherven bleek het juist om een groot projectiel te gaan.

Na een grondige analyse van het gevonden achterdeksel, het paspoort van de bom, kwam men tot de conclusie dat men met een Amerikaanse vliegtuigbom van doen had. Deze 500 lbs's bom, type AN-M64A1, heeft een lengte van 1.44 meter. De bommen kunnen een lading hebben van T.N.T. of Composiet B en wegen circa 240 kg. Ze zijn voorzien van zowel een neus- als een staartontsteker. De betreffende bom heeft een neusontsteker van het type "scheurdraad" en activeert direct bij impact door het gewicht van de bom. Voorwaarde is dan wel dat de bewapeningskap verwijderd moet zijn. De scheurdraad is een beveiliging en scheurt als de bom op zijn neus neervalt. Doordat de bom ruim 60 jaar onder water heeft gelegen mag men aannemen dat deze kap zodanig is doorgeroest dat van een bescherming geen sprake meer is en de bom door stoten kan exploderen. Dit geeft aan dat een veilig afgeworpen bom, dus met de bewapeningskap nog in tact, met de jaren steeds gevaarlijker wordt. Ook kan, als de borgdraad van de kap doorgeroest is, de kap door het rollen in de kuil, eraf draaien. De visserij zal met deze dreiging steeds meer rekening moeten houden en hun werkwijze hieraan moeten aanpassen.

Indien men ziet dat er een dergelijk projectiel in het net zit moet men de kuil voorzichtig afvieren en zien te vermijden dat de neusontsteker geactiveerd wordt. Aangeraden wordt om de bom af te dekken en nat te houden. Als de bom aan de oppervlakte komt kan hij door vermindering van druk gaan gassen en pruttelen als de zon er op schijnt. In feite kan dit echter geen kwaad.
